## 島の山古墳第10次発掘調査について

川西町教育委員会

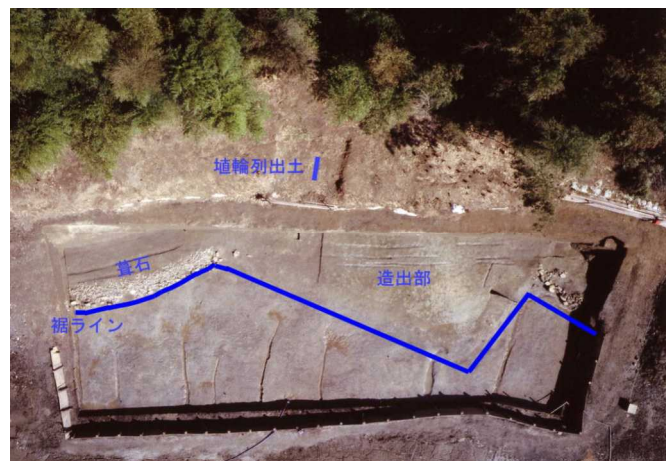
図版3 トレンチ21空中写真及び造出検出状況

このトレンチを掘削したところトレンチのほぼ中央で造出を検出しました。各辺の長は西辺16m、南辺6mです。ただし造出西端の斜面には葺石が検出されなかったため、この今回検出された三角形の輪郭ラインがそのまま造出築造当初の輪郭ラインと断定できません。また、トレンチ15では検出されていた造出の上面は大きく削られていました。今までの現状地形の観察では造出の存在を指摘できなかったのはこのためだったのですが、最近3年間の一連の調査で造出の存在がはっきりしました。トレンチ北側では、後円部墳丘の斜面から葺石が約1.5mの幅で検出されています。

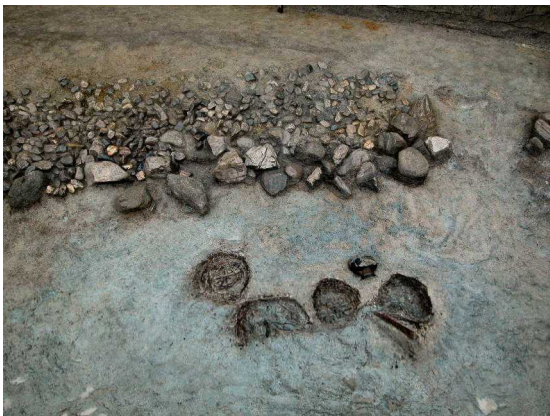
図版5 籠と葺石出土状況(西から)

遺物は363㎡の調査面積に比べて量的に埴輪片、土器片ともに非常に少ない中で後円部葺石の西側より植物製の籠が出土しました。この籠は検出時、葺石の上面を埋めていた砂層から出土しており、籠の底が周濠底についていました。このことはすぐ近くで出土した古墳時代5世紀前半台の甕とともに、この籠が島の山古墳の築造された時期と接近した時期に据えられていたことを意味します。またこの籠中の堆積土から菱の実が1点、離れた場所で桃の種2点が出土しました。籠の材質は現時点で不明で、編み方は向かって左から1番目のものがザル目編み、他のものは四ツ目編みで、左から1番目と3番目のものは目が粗く作られています。他の古墳に目を向けますと、巢山古墳、金蔵山古墳等にいわゆる「笊型土製品」が出土しています。これらは造出部にも出土例があり、今回の「籠」も造出付近より出土しています。

今回の調査の成果としてはまず古墳築造と接近した時期の植物製籠が出土した点が挙げられます。過去の古墳の調査において箆をかたどった土製品がくびれ部や後円部墳頂等から出土することはありましたが、今回のように植物製の実物が出土したことは非常に稀な例です。またこれらの籠が造出の付近から出土した点からみてこの籠は祭祀に関わる行為に使用されていた可能性が高いといえます。

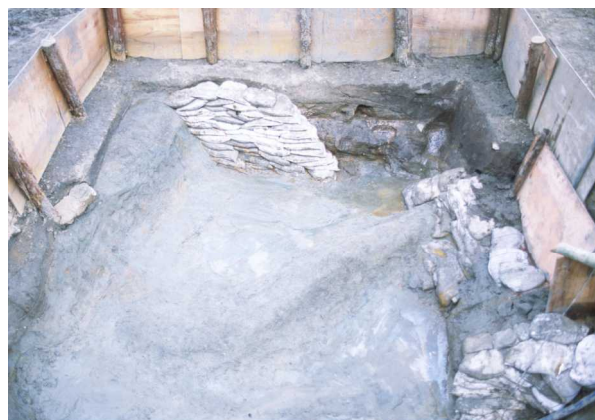
図版7 トレンチ22検出地山の高まり(西から)

このトレンチはトレンチ21で検出された造出が東側においても検出されるかを検証する事を主な目的としました。トレンチの規模は幅4m、長18.5m、面積74㎡です。このトレンチでの成果は造出の一部と思われる地山の高まりを検出した点にあります。

ここでは古墳の遺構が後世の削平で大きく改変されていました。墳丘西端において埴輪列が検出されず、トレンチ中央部においても周濠部が明治時代まで農地として使用されていた当時の溜池跡が2回に渡って掘削されていたことが明らかになりました。

mを超えることがわかります。またトレンチ22から検出された地山の高まりは、トレンチ21の造出から葺石が検出されなかったため、形状の確定には至らなかったことから、今後造出の形状確認に期待がかかります。

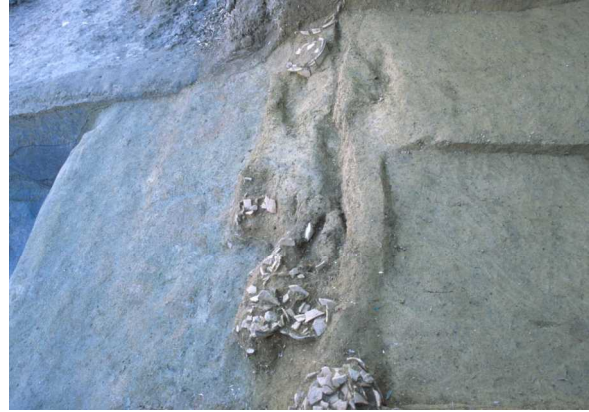
図版8 トレンチ24出土埴輪列(北から)

後円部東に設定した幅4m、長17m、面積68㎡のトレンチです。このトレンチでは葺石と埴輪列が検出されました。ただし埴輪は池水の浸食により埴輪列の直下の墳丘がえぐれ、上の墳丘が自重に耐えきれずに崩落した後の状況でした。本来なら島の山古墳の今までの調査では4mのトレンチ幅では8～9個体出土しますが、崩落の影響で確実に個体が指摘できるものが4個体、名残を残すのみのものが1個体、位置は全くはずれているが元の個体の位置をかりうじて想定できる破片が1個体分、計6個体分検出されました。
